HISTORIA Y CONSERVACIÓN

VALORACIÓN DEL PAISAJE
URBANO HISTÓRICO DE LA
COLONIA INDUSTRIAL
LA EXPERIENCIA

Vol. 1 No. 4

- 6 Valoración del paisaje urbano histórico de la colonia
 industrial La Experiencia
 Daniel Alejandro Camacho Gálvez

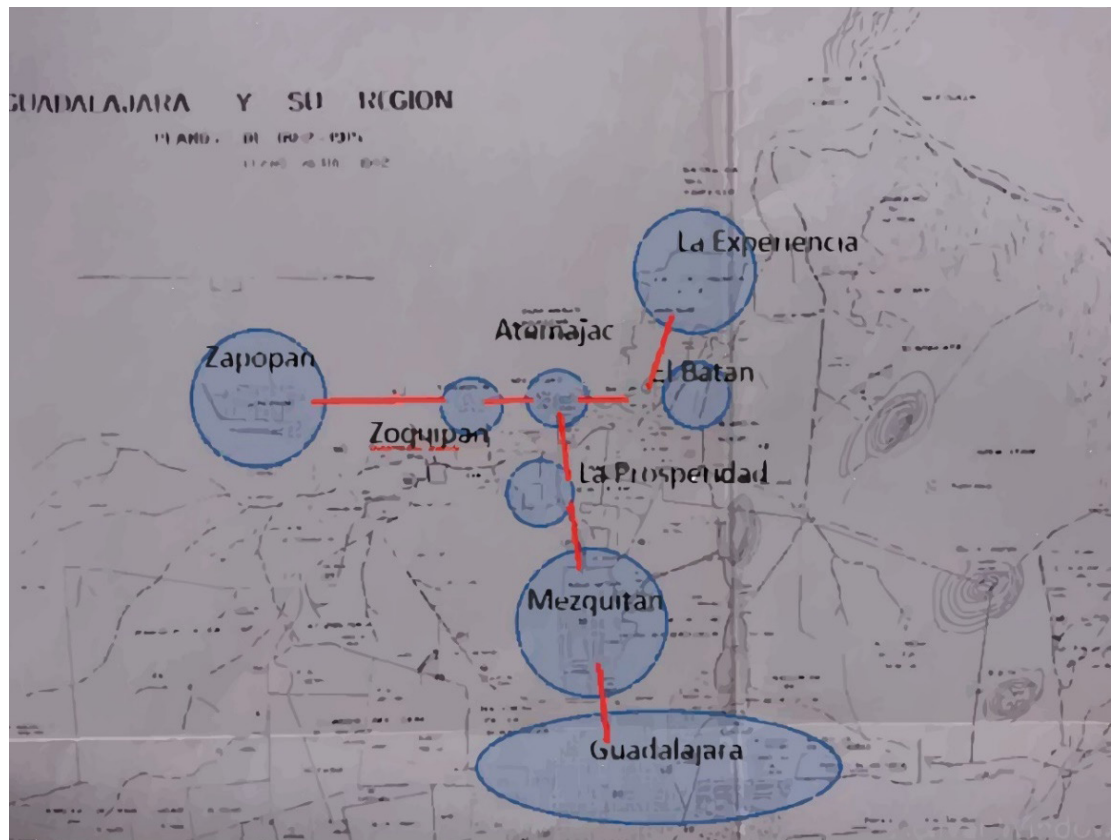
Ilustración 1 Mapa de Guadalajara y su región, planos de 1882-1915, plano matriz 1902. Rutas Zapopan, Zoquipan, Atemajac, El Batán, La Experiencia, y Guadalajara, El Batán, La Experiencia. Marcas de acuerdo a De la Torre, Federico. 2016. Industria y recursos naturales: los sistemas energéticos de agua y vapor en Jalisco, siglo XIX. En La geografía y las ciencias naturales en algunas ciudades y regiones mexicanas, siglo XIX-XX, 95. México. UNAM, Instituto de Geografía. Tabla 3 Establecimientos industriales decimonónicos de textiles.

El objetivo de este estudio es la valoración del paisaje urbano histórico de una colonia industrial del municipio de Zapopan en el estado de Jalisco, llamada La Experiencia, asentamiento derivado de la actividad industrial en el siglo XIX ubicada al norte de Guadalajara, muy cercano a la barranca de La Experiencia. La colonia fue fundada en 1851 como parte de la fábrica del mismo nombre por Manuel Jesús Olasagarre y Sotero Prieto,¹ sus labores comenzaron el 15 de noviembre de 1853² y cesó sus actividades en 2003. La fábrica «La Experiencia» junto con otras instalaciones fabriles conformaron una ruta de industrias en Jalisco que fueron emplazadas de manera estratégica, próximas a las fuentes de energía que requerían para funcionar y en muchos casos cercanas o conectadas con la ciudad de Guadalajara. (ver Ilustración 1)

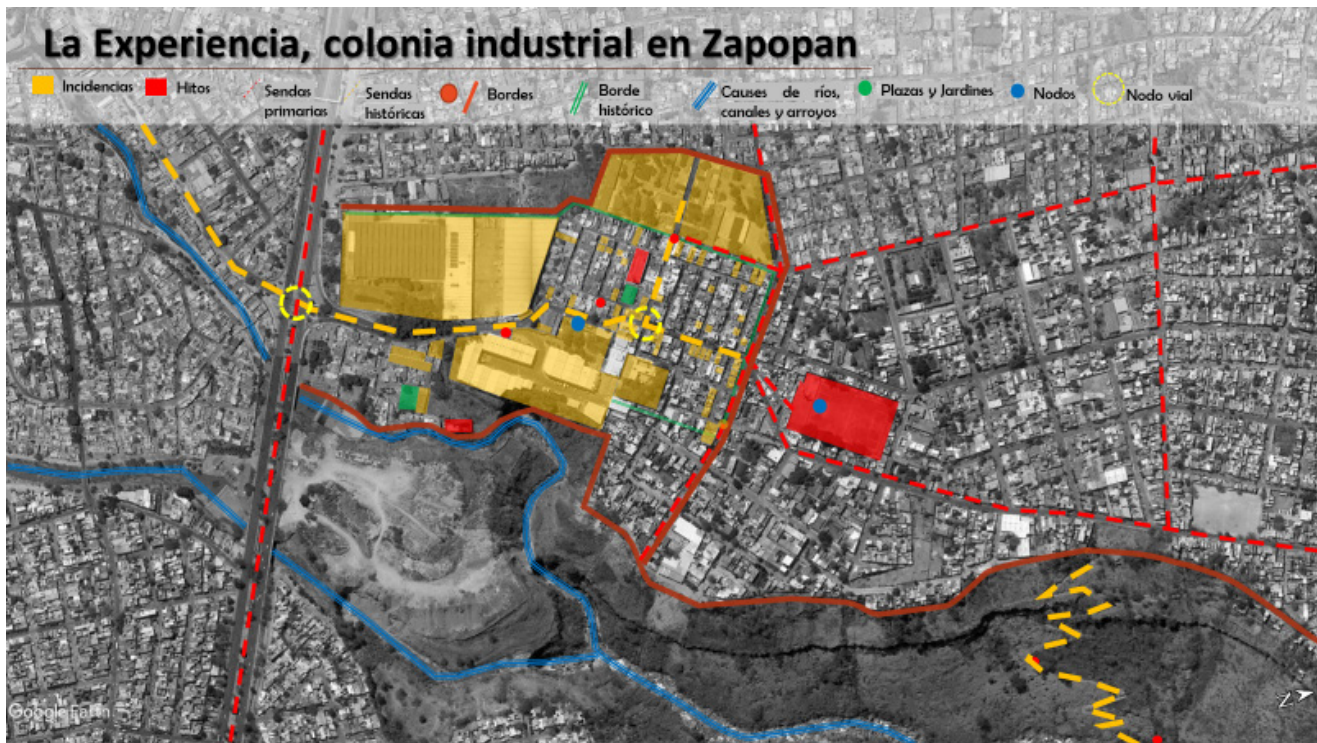
Ilustración 3 Incidencias, localización de elementos materiales del paisaje urbano histórico en la colonia La Experiencia, elaborado por Daniel Camacho, septiembre de 2019.

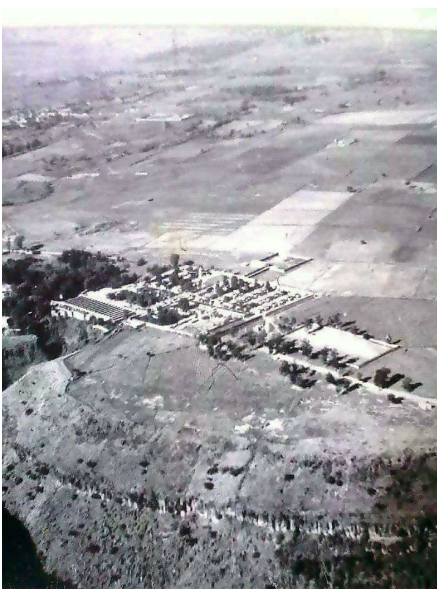
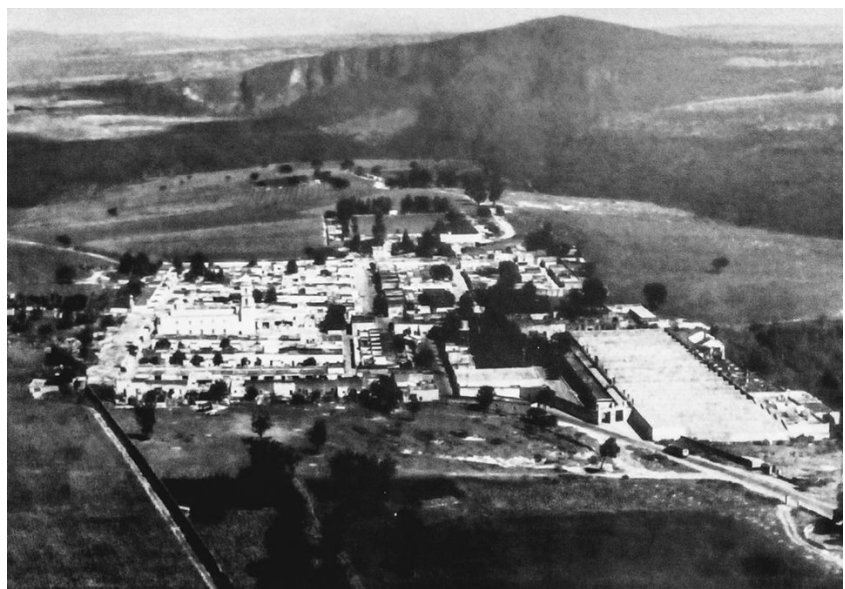
Ilustración 5: vistas aéreas, La Experiencia 1958, fotografías obtenidas de internet <https://www.skyscrapercity.com/showthread.php?p=153589646> y <https://postimg.cc/SXhdsFCz>, consultadas en junio de 2019.

La delimitación de la unidad del paisaje se pudo hacer basado en las incidencias y de la documentación encontrada, en las fotografías de 1958 se puede observar el límite histórico de la propiedad de la fábrica (ver Ilustración 5) así como en un plano de 1960 (ver Ilustración 6), lo que sirvió para conocer la extensión territorial correspondiente a esta colonia industrial.

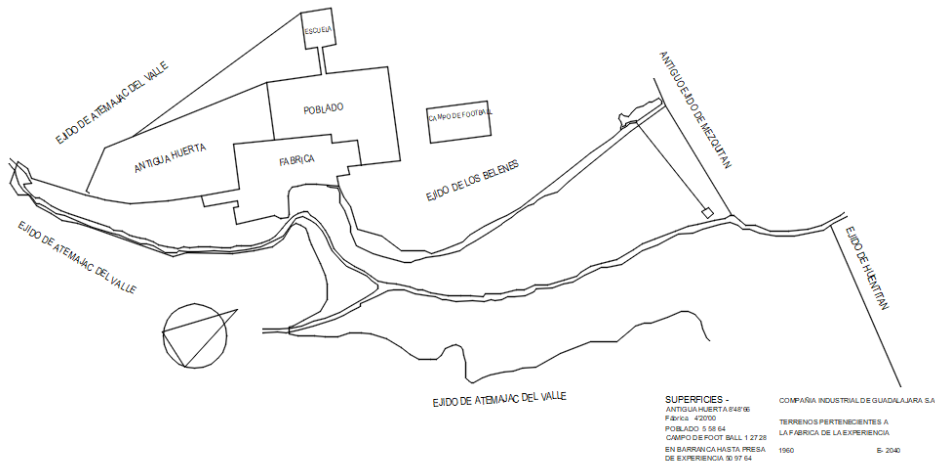
Ilustración 6: La Experiencia 1960, Rosa Lilia Zamudio Quintero, tesis de maestría, La fábrica de textiles de Atemajac una colonia industrial en el occidente de México, Compañía Industrial de Guadalajara, S. A. Fábrica La Experiencia, Terrenos pertenecientes a la fábrica de La Experiencia. dibujó: Adolfo Mora, reproducción del plano por Daniel Camacho, octubre de 2019.

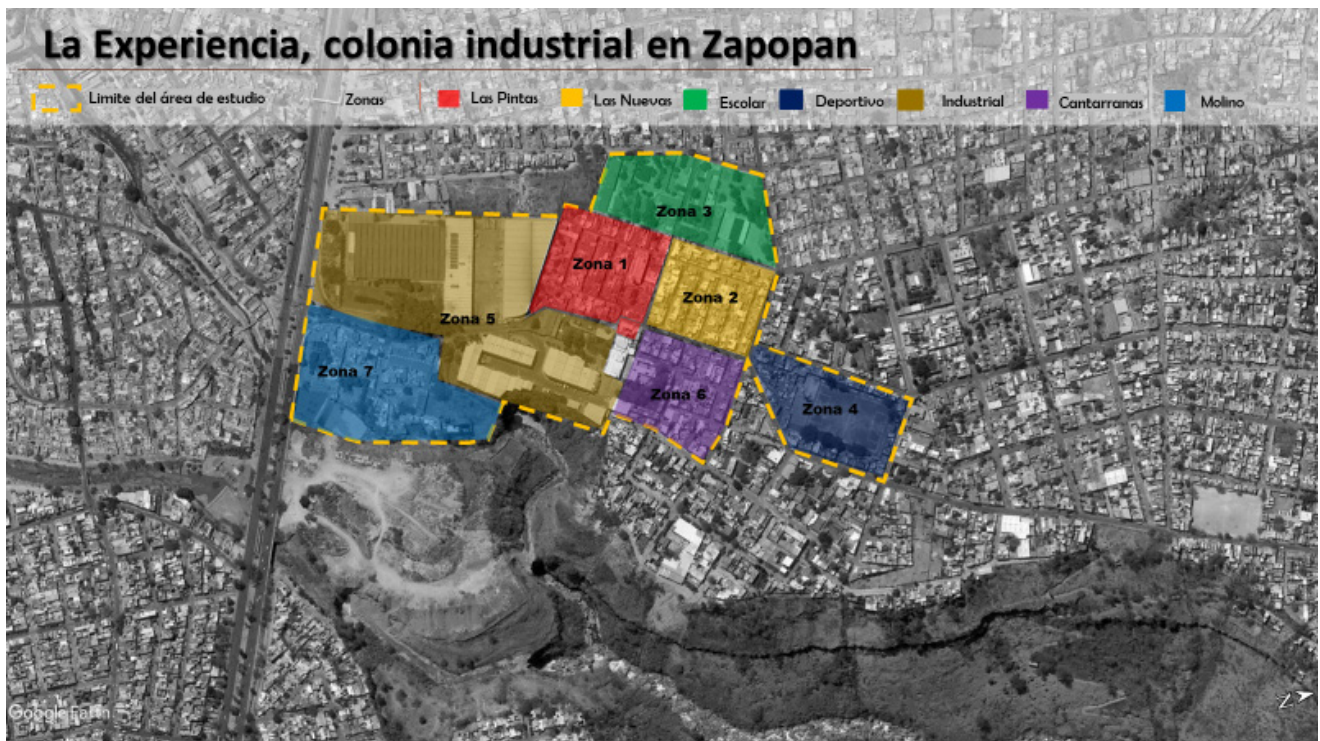
Ilustración 7: Zonas, áreas homogéneas de la unidad de paisaje, elaborado por Daniel Camacho, septiembre de 2019.

La delimitación de los elementos del paisaje urbano histórico se relaciona con la tipología de la vivienda; su trazo urbano y características que conforman zonas homogéneas del paisaje. La unidad de paisaje la dividimos en 7 zonas homogéneas: zona 1 vivienda, zona 2 vivienda, zona 3 escuelas, zona 4 deportiva, la zona 5 industria, zona 6 vivienda y escuela, zona 7 vivienda y molino viejo.

La zona 1 es conocida por la población como el barrio de «Las Pintas» (ver Ilustración 7). En esta zona se encuentra la parroquia de Nuestra Señora del Refugio (ver Ilustración 8), el antiguo portón de acceso a la población, del cual solo queda visible el arco, ubicado en la calle Cijara y calle Revolución, a este arco lo llaman el portón

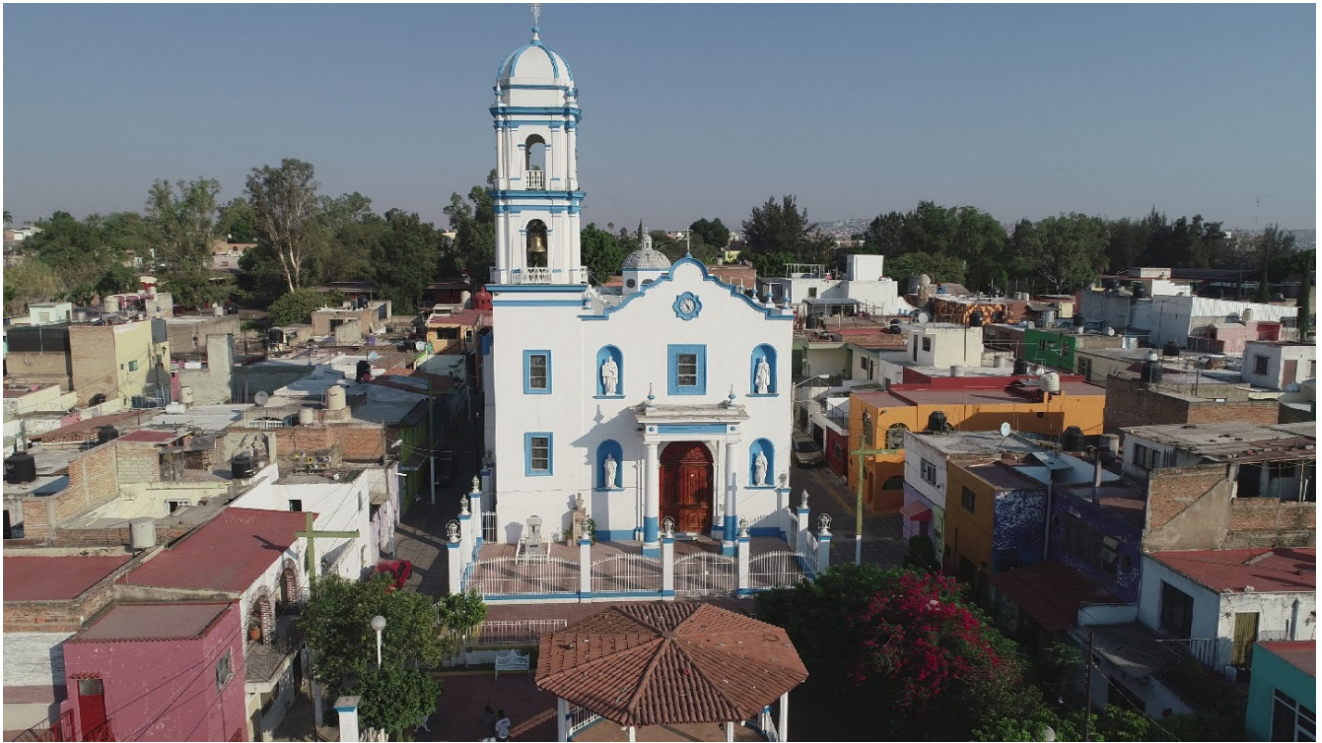
Ilustración 8 Parroquia de Nuestra Señora del Rosario, ubicada al poniente de la avenida Imperio Norte, fotografía de Daniel Camacho, mayo de 2019.

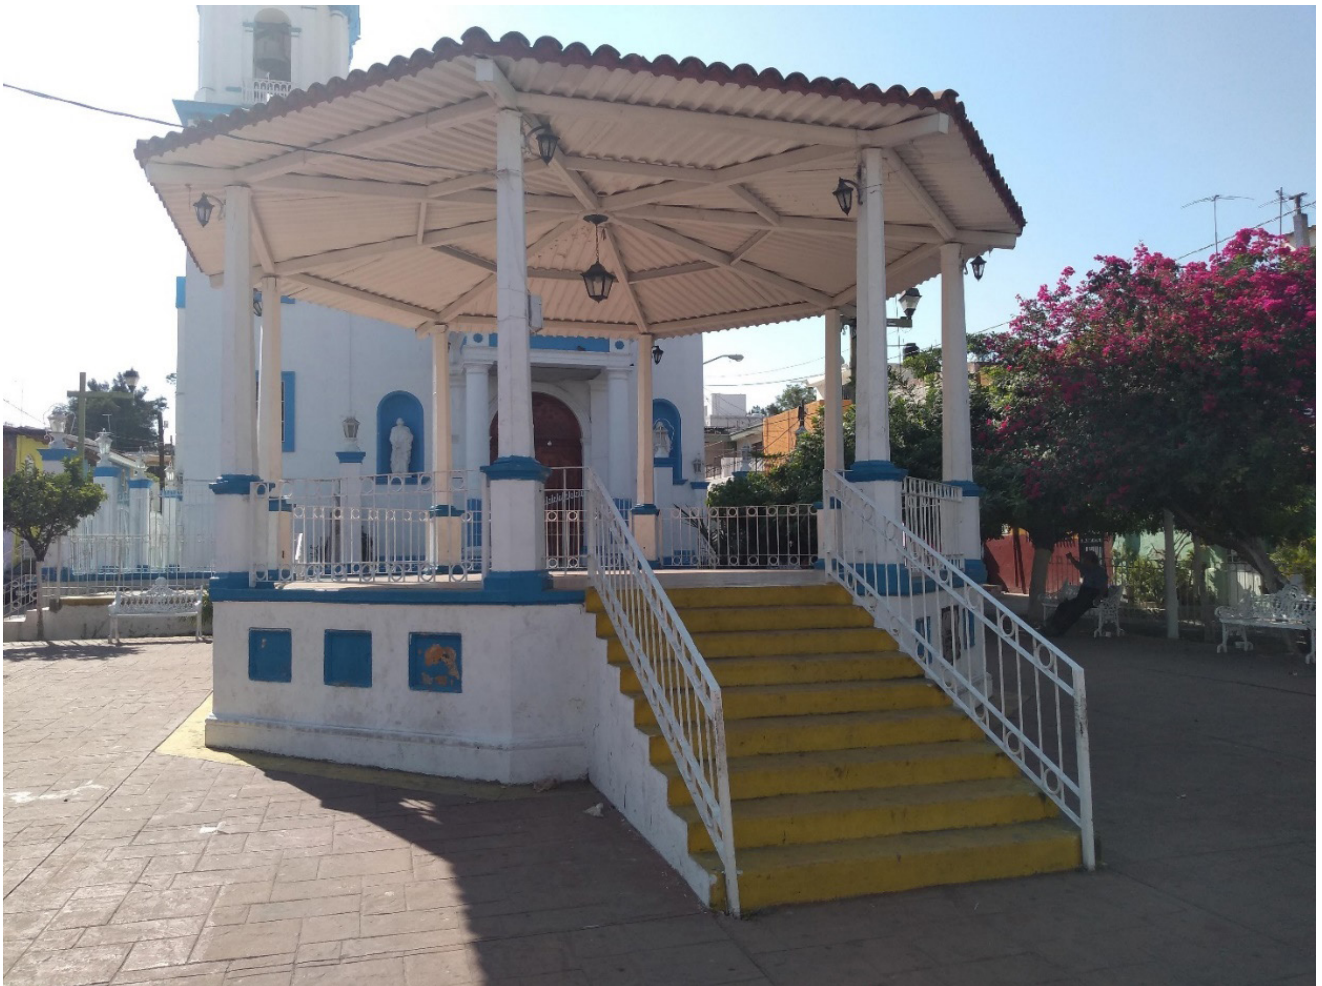
Ilustración 9 Quiosco, ubicado en la plaza frente al templo de Nuestra Señora del Refugio, fotografía de Daniel Camacho, mayo de 2019.

Revolución, el portón ubicado al poniente es más conocido como el portón María Teresa Campirano, la plaza frente al templo el cual tiene un quiosco y pequeñas áreas verdes (ver Ilustración 9), una fuente sobre la avenida Imperio Norte, en la zona predomina la vivienda de adobe, en la calle María Teresa Campirano se instala el tianguis los días sábado.
